הצמחייה החופית בכנרת – רקע, בעיות ופתרונות

ד"ר דורון מרקל
מנהל תחום כנרת, רשות המים

מאי 2012, אייר תשע"ב

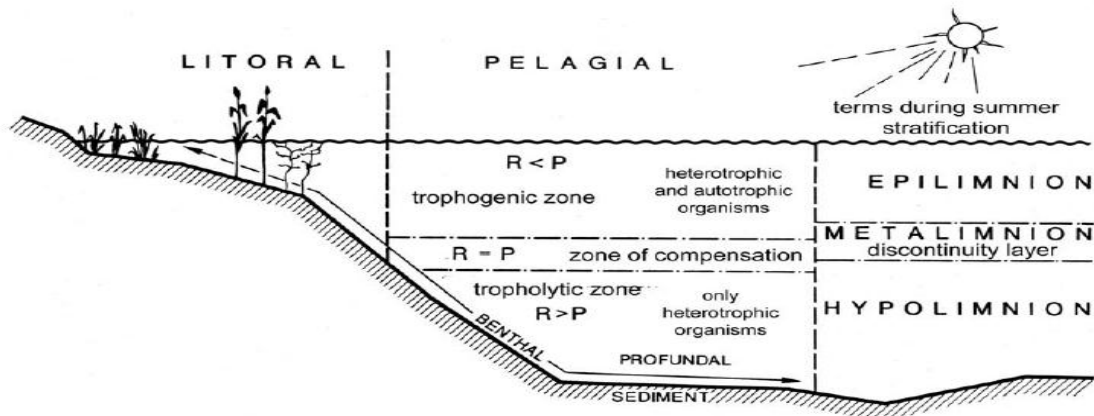
Lake ecosystem concept. R = respiration, P = production (Kummert & Stumm 1987).

איור 1: חלוקת אזורי אגם כבסיס למדע הלימנולוגיה על פי Kummert & Stumm (1987). הליטוראל, האזור הרדוד של האגם מאופיין בצמחייה אקווטית מזדקרת וטבולה.

צמחייה חופית הינה חלק ממערכת הליטוראל (חלקו הרדוד של אגם) ברוב אגמי העולם (איור 1). לצמחייה החופית המוצפת תפקיד חשוב ביצירת בית גידול מגוון המשמש כמקום התפתחות מוגן יחסית מפני טורפים וכן ומקור מזון עשיר עבור מיני חסרי חוליות (סרטנים, חרקים, רכיכות, תולעים) וכן דגים ממינים שונים. בית גידול זה מהווה גם איזור הטלה ואימון דגיגים למיני דגים אחרים שחיים יתר חייהם במים העמוקים יותר.

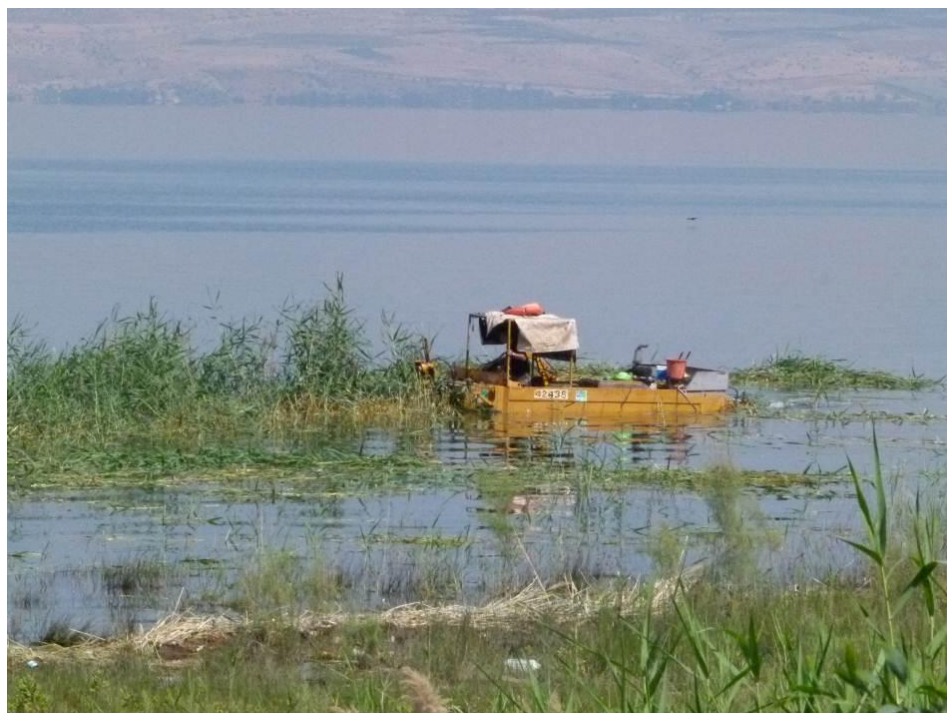
תמונה 1: הסירה הקוצרת בעבודה בחוף שיזף-רותם, 6/5/2012, צילם דורון מרקל.

2. שימוש בסירה הקוצרת – פתרון להסרת צמחייה באופן משמר ללא פגיעה בקרקעית האגם ומכאן ללא פגיעה באיכות המים או בדגים ניתן באמצעות הסירה הקוצרת (תמונה 1). הסירה הקוצרת שנרכשה מהולנד עבור פרויקט החולה ב 1994, פעלה בכנרת לאחר עליית המפלס באביב 2003 והניבה תוצאות טובות במקומות בהם עבדה את החומר הקצור יש לאסוף ולסלק מהכנרת, והסירה יכולה לסייע לכך באמצעות מגוב או בדחיפת החומר אל החוף. הטענות שהושמעו לפגיעת הסירה בבית הגידול של הדגים אינן מבוססות שכן קצירת הצמחייה מתבצעת בגובה של כחצי מטר מעל הקרקעית והדגים מתרחקים מהסירה בזמן פעולתה ושבים לאותו מקום מייד לאחר הקצירה. גם אם מתקיימת הפרעה זמנית לדגים הרי שמדובר בשטח קטן מאוד יחסית לשטח חופי הכנרת.

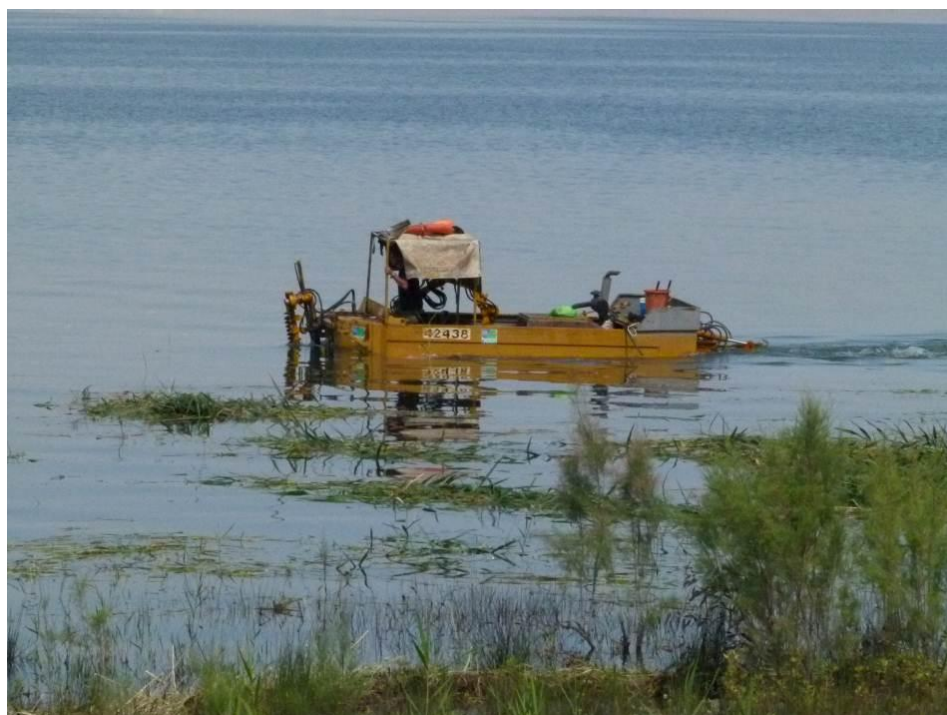
תמונה 2: הסירה הקוצרת בעבודה בחוף שיזף-רותם לאחר סיום הקצירה, 6/5/2012, צילם דורון מרקל.

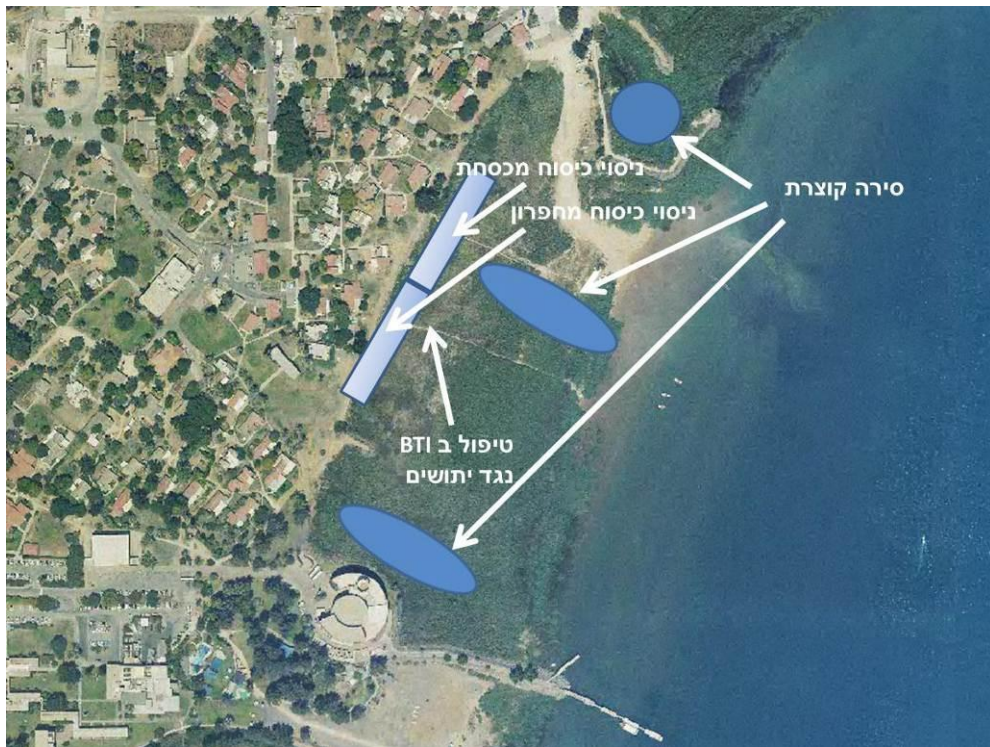
תמונה 3: תוכנית הפעולה המשולבת לטיפול בצמחייה מול קיבוץ גינוסר.

4.1.1. הסירה הקוצרת תפעל במהלך 14/6/5/2012 באזור גינוסר. היא תנקה את מעגן הדייג מצמחייה וכן תכסח בשתי רצועות (צפונית ודרומית) תוך ניסיון להתקרב ככל האפשר אל החוף, אך ללא פגיעה בקרקעית. החומר הקצור ייאסף ויסולק.

4.1.2. קיבוץ גינוסר יבצע ניסוי לכיסוח צמחייה ברצועה של 20 מ' מהמסלעה בחזית הקיבוץ באורך 300 מ' כאשר הקטע הצפוני יכוסח במכסחת והדרומי במחפרון.

4.1.3. השטח יסומן ע"פ המפה המצורפת.

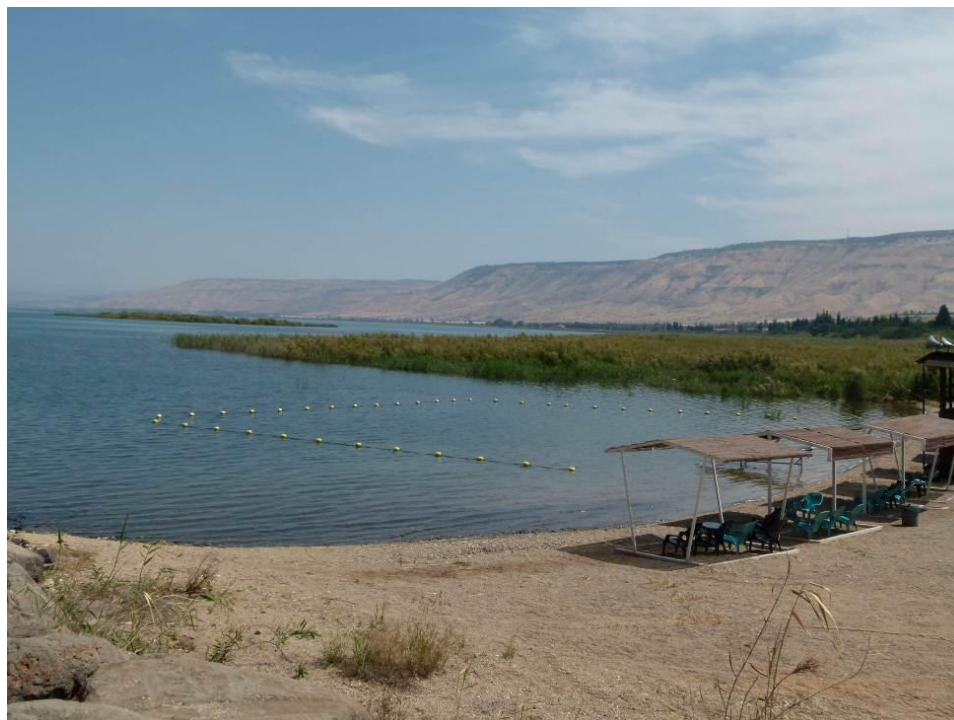
תמונה 4: חוף הרחצה של מעגן עדן ב 6/5/2012, 10 ימים לאחר כיסוח בעזרת הסירה הקוצרת. צילם: דורון מרקל

4.2.1. הסיירה קוצרת פעלה ב 24/30/4/2012 בחוף הרחצה ובחוף הפעילות הימית של מעגן עדן. החומר הקצור נאסף והחופים נקיים (ראה תמונות 3 ו 4).

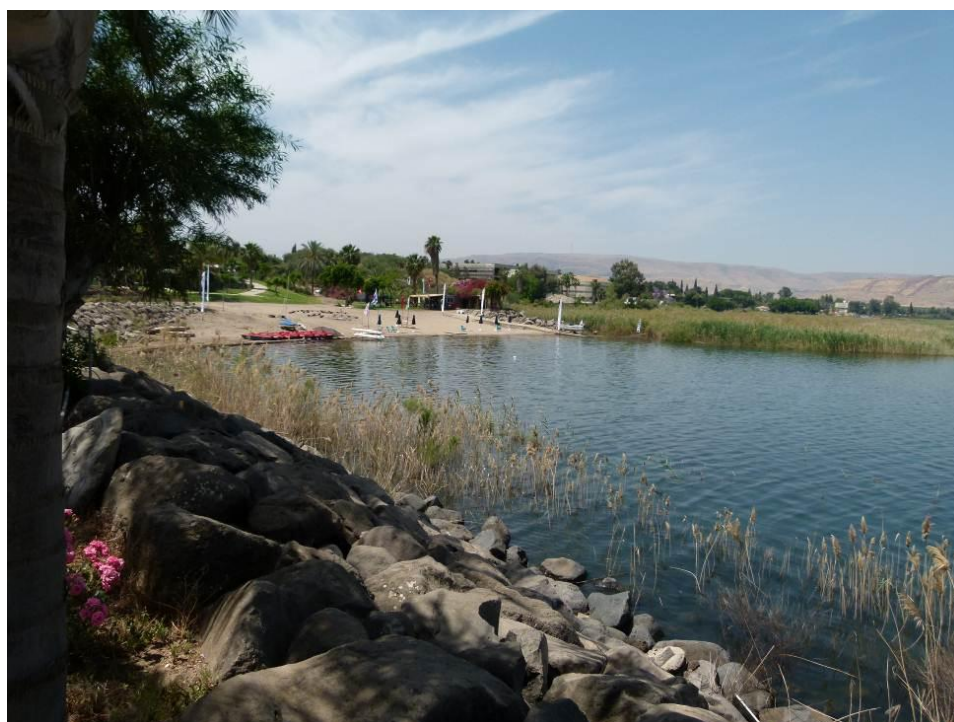
תמונה 5: חוף הפעילות הימית של מעגן עדן ב 6/5/2012, 10 ימים לאחר כיסוח בעזרת הסירה הקוצרת. צילם: דורון מרקל

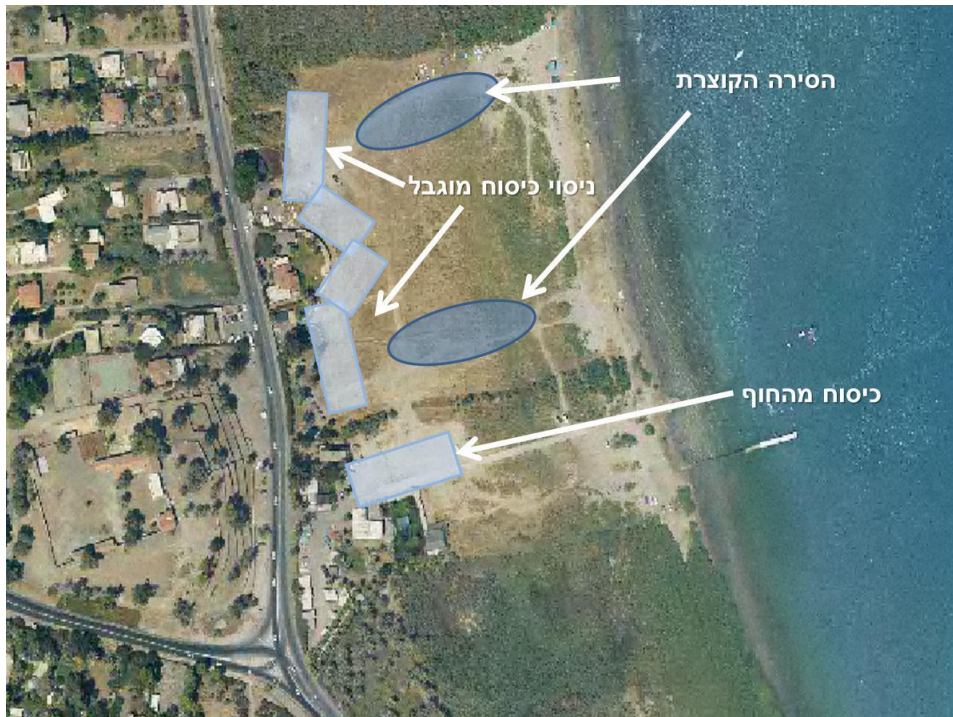
תמונה 6: תוכנית הטיפול בצמחייה וביתושים במושבת כנרת.

4.3.1. מושבת כנרת לוקחת על עצמה את הריסוס ב BTI באזור שבין חוף הרחצה ולבין היימיה. טיפול ראשוני יתבצע מיידית (ככל הנראה מחר 14/5/2012) וטיפול שני אחרי 10 ימים עד שבועיים.

4.3.2. בהתאם לדיון פנימי בוועדת החריגים יאושר כיסוח של הקנה ברצועה שבין האשלים שבין חוף שלדג לחוף הרחצה לאשלים שתוחמים את היימיה ועד 10 מ' מקו המים (סה"כ רוחב הרצועה 20 מ'). הכיסוח יתבצע במכסחת תוך הקפדה על ניקיון ואי כניסה לשטח רטוב. בשטח הרטוב יאושר כיסוח ידני בלבד. מושבת כנרת תתחזק את השטח המכוסח בכיסוחים חוזרים תוך לזוי פקחי מנהלת הכנרת. השטח המכוסח יוגדר כשטח ניסוי בו נבחן בשנים הבאות את התהליכים עם עליית ו/או ירידת המפלס.

4.3.3. מדרון הורדת הסירות ברוחב של 4 מ' עד לקו המים ינוקה באמצעות מחפרון ויכוסה בבטון – בביצוע של מושבת כנרת.

4.3.4. הסירה הקוצרת תגיע לאזור מושבת כנרת לקראת סוף השבוע הקרוב ותבצע קצירה של קנה מול חוף הימיה וחוף הרחצה. החומר שיקצר יאסף ויסולק מהכנרת באחריות מושבת כנרת.
